OFÍCIO Nº 0207944/2026-GAP

## Resposta do Executivo 204/2026

Assunto: **Requerimento nº 227/2026-SO, de autoria do Vereador Daniel Rodrigues Faustino.**

## XIII – REGISTRO FOTOGRÁFICO

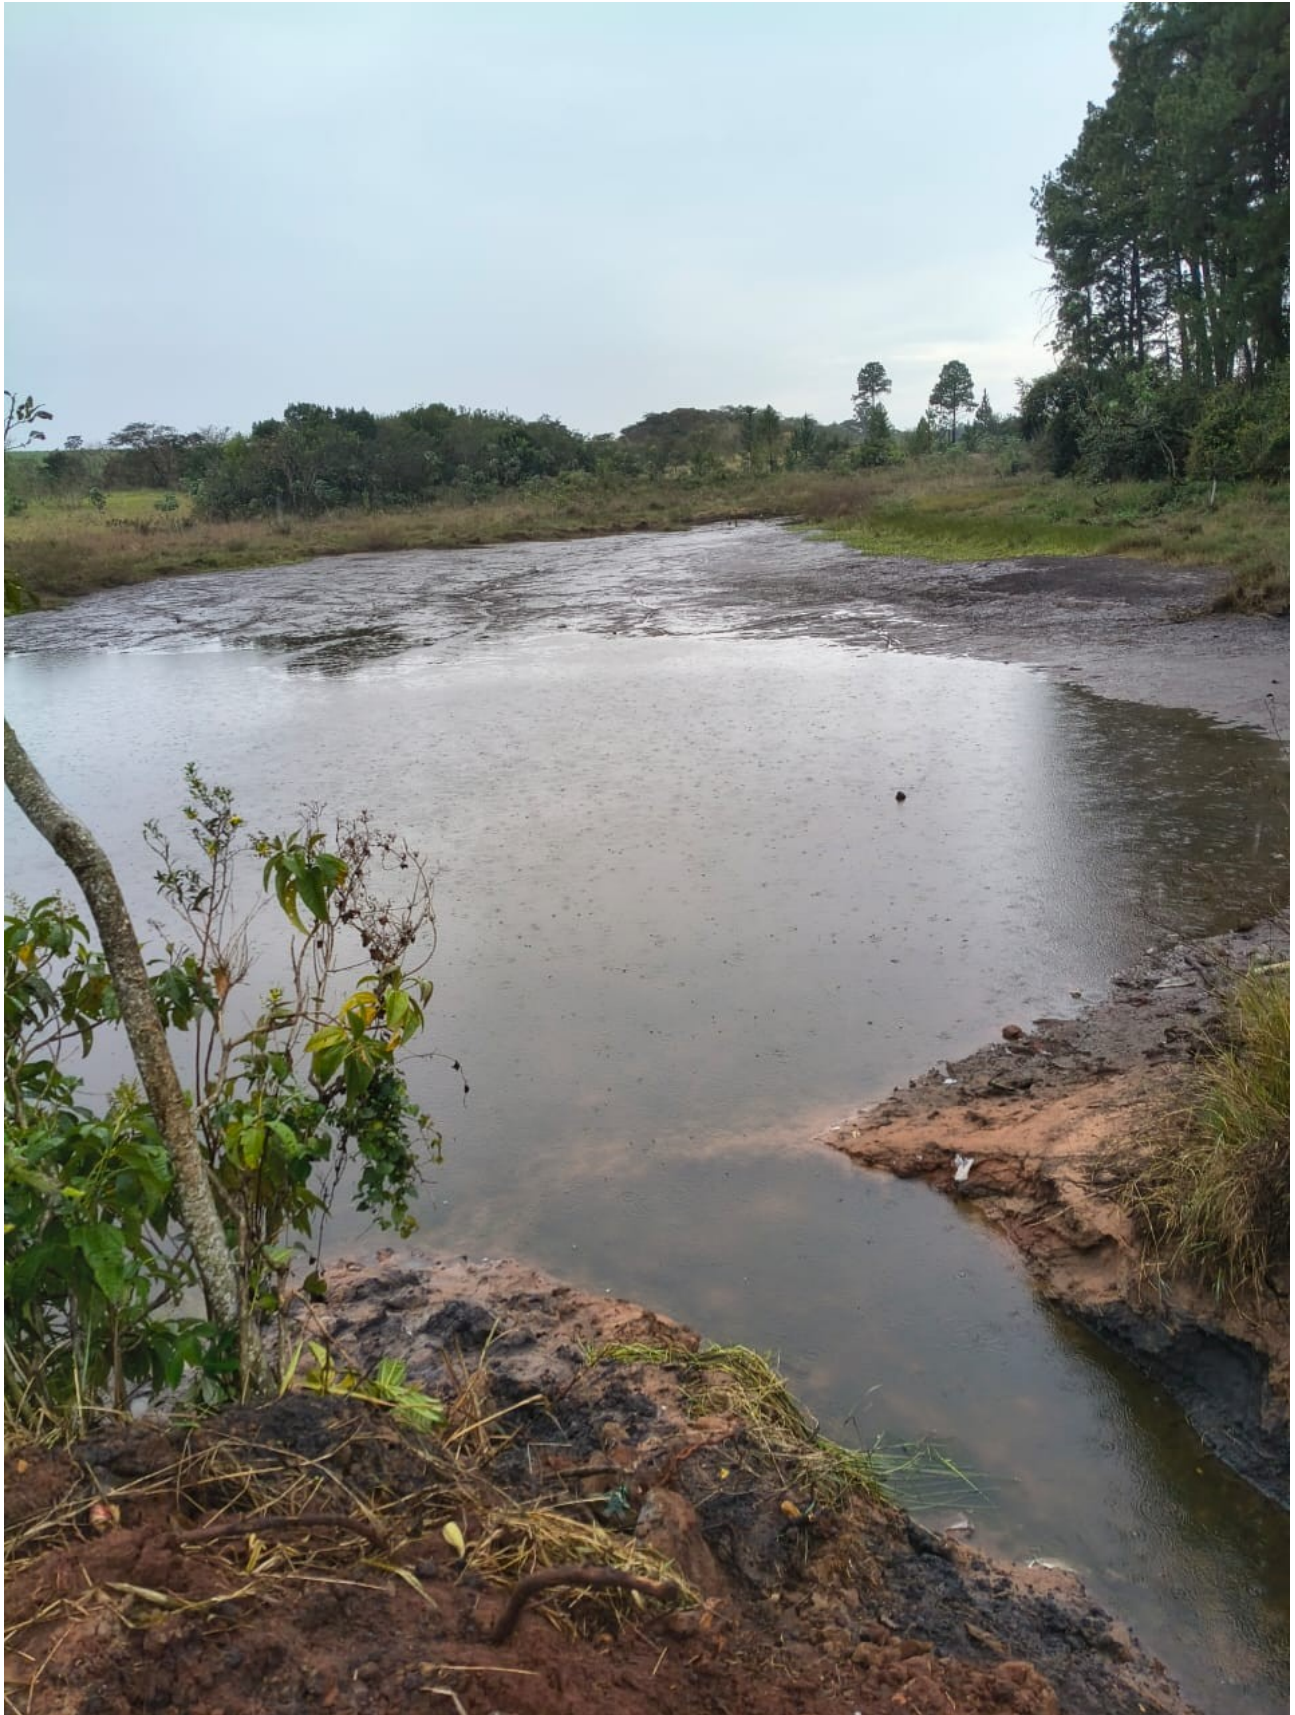
Vista geral do corpo hídrico e área do antigo represamento, com indicação do ponto de escoamento da água.

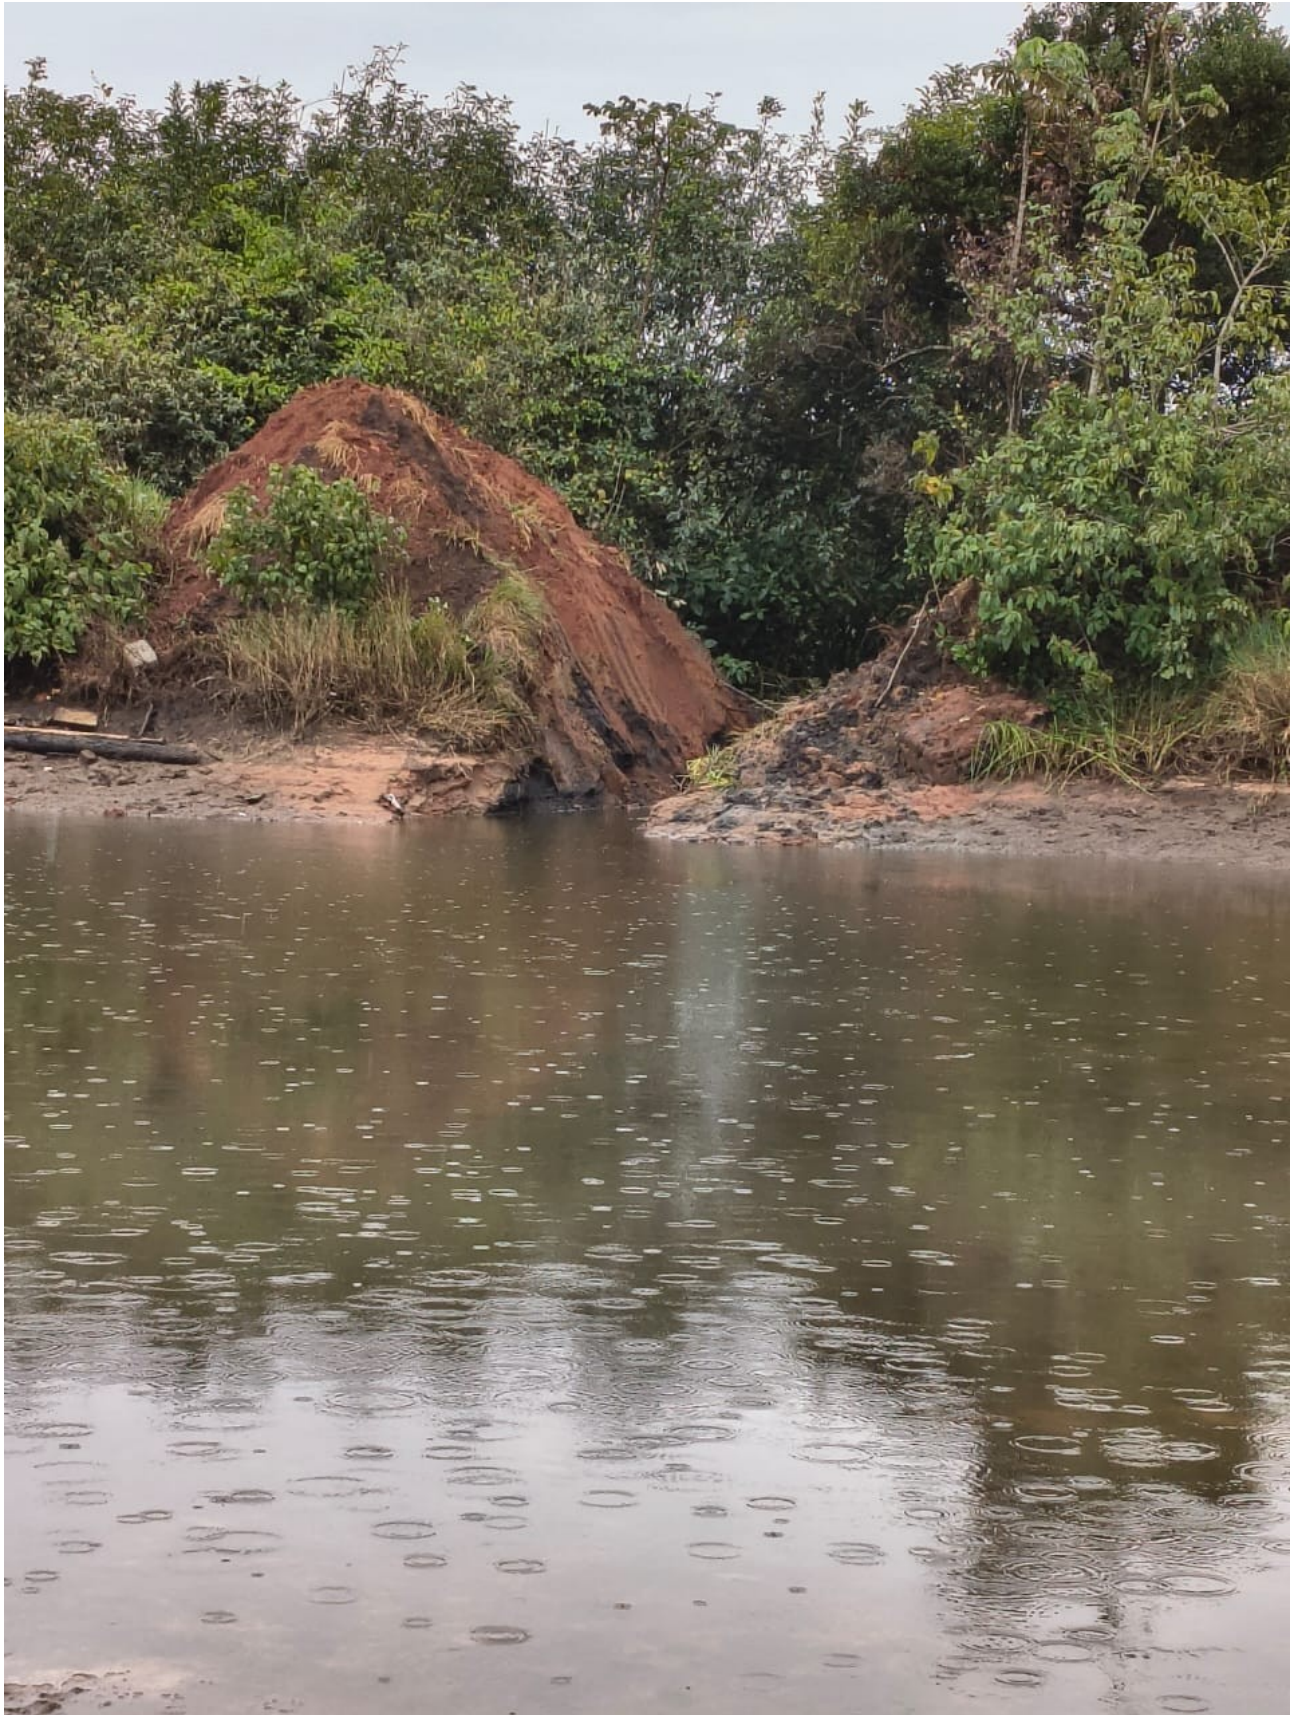
Pelas características observadas no local e registradas fotograficamente, a abertura **não apresenta características de rompimento exclusivamente natural**, aparentando decorrer de intervenção humana.

Vista da abertura existente no antigo represamento, demonstrando a passagem da água e a exposição do solo nas margens.

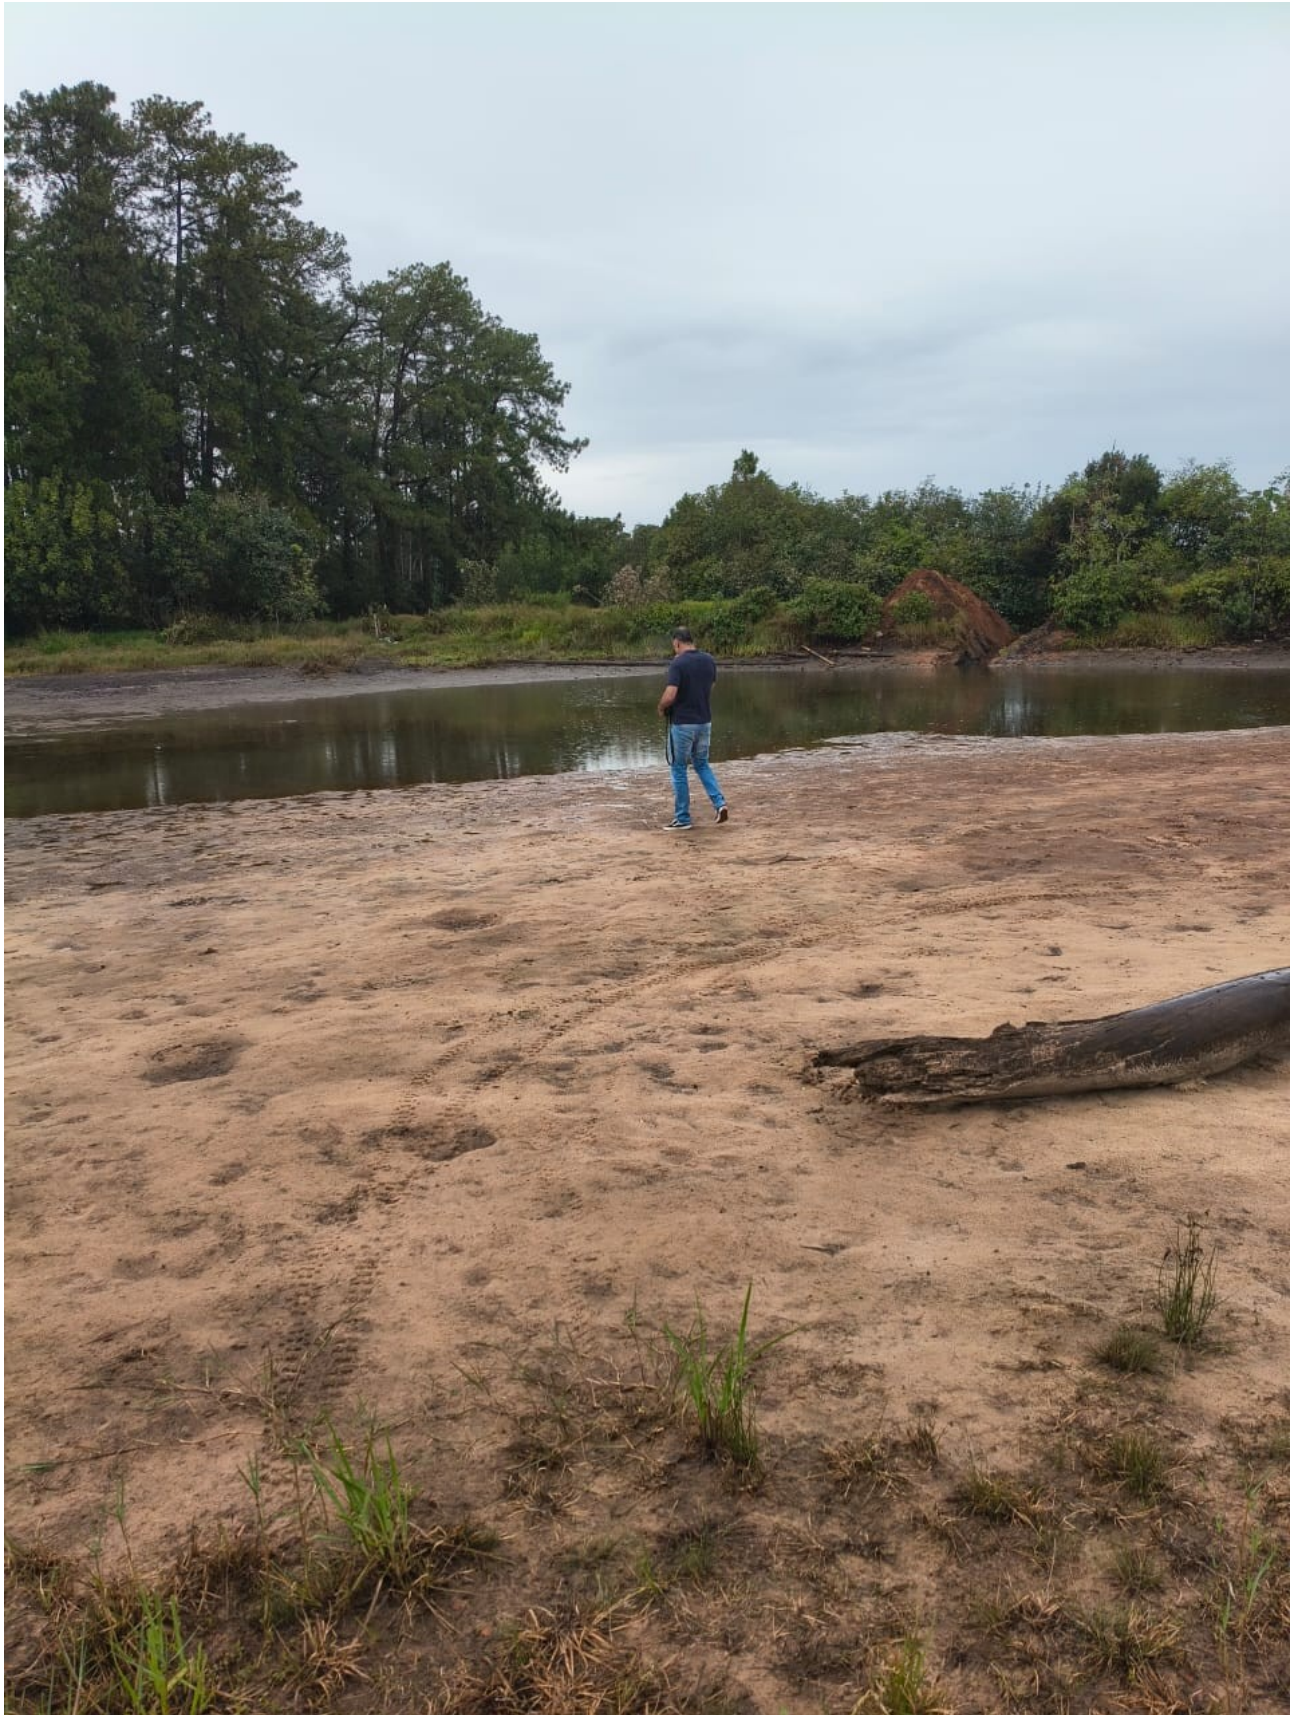
Foram observados sinais localizados de movimentação e exposição do solo, bem como processo erosivo junto ao ponto de escoamento da água.

Detalhamento do solo exposto e dos sinais localizados de erosão e movimentação de material junto ao ponto de escoamento.

Recomenda-se o acompanhamento periódico do ponto de abertura, principalmente durante períodos de chuvas intensas, para verificar eventual ampliação do processo erosivo ou alteração das margens.
