OFÍCIO Nº 0207944/2026-GAP

## Resposta do Executivo 204/2026

Assunto: **Requerimento nº 227/2026-SO, de autoria do Vereador Daniel Rodrigues Faustino.**

## XIII – REGISTRO FOTOGRÁFICO

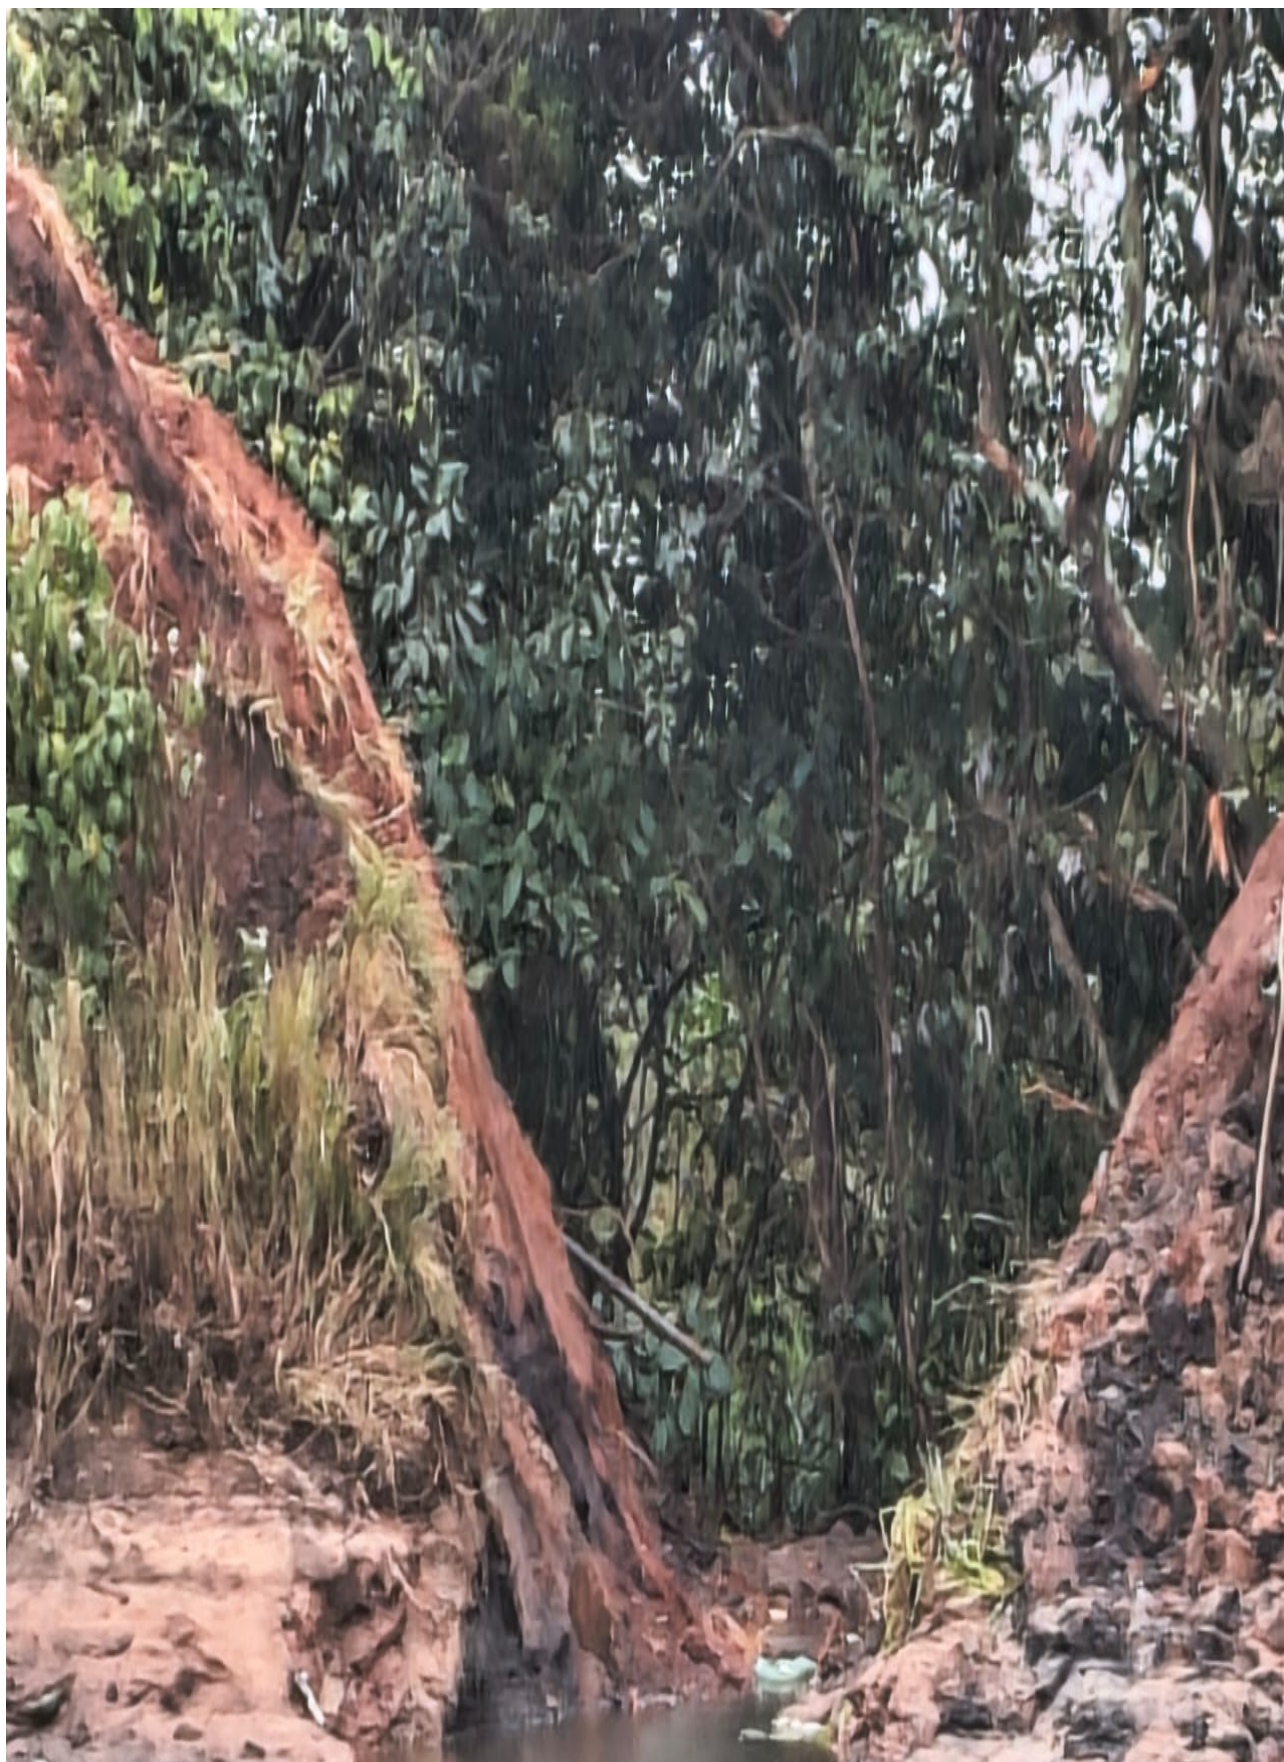
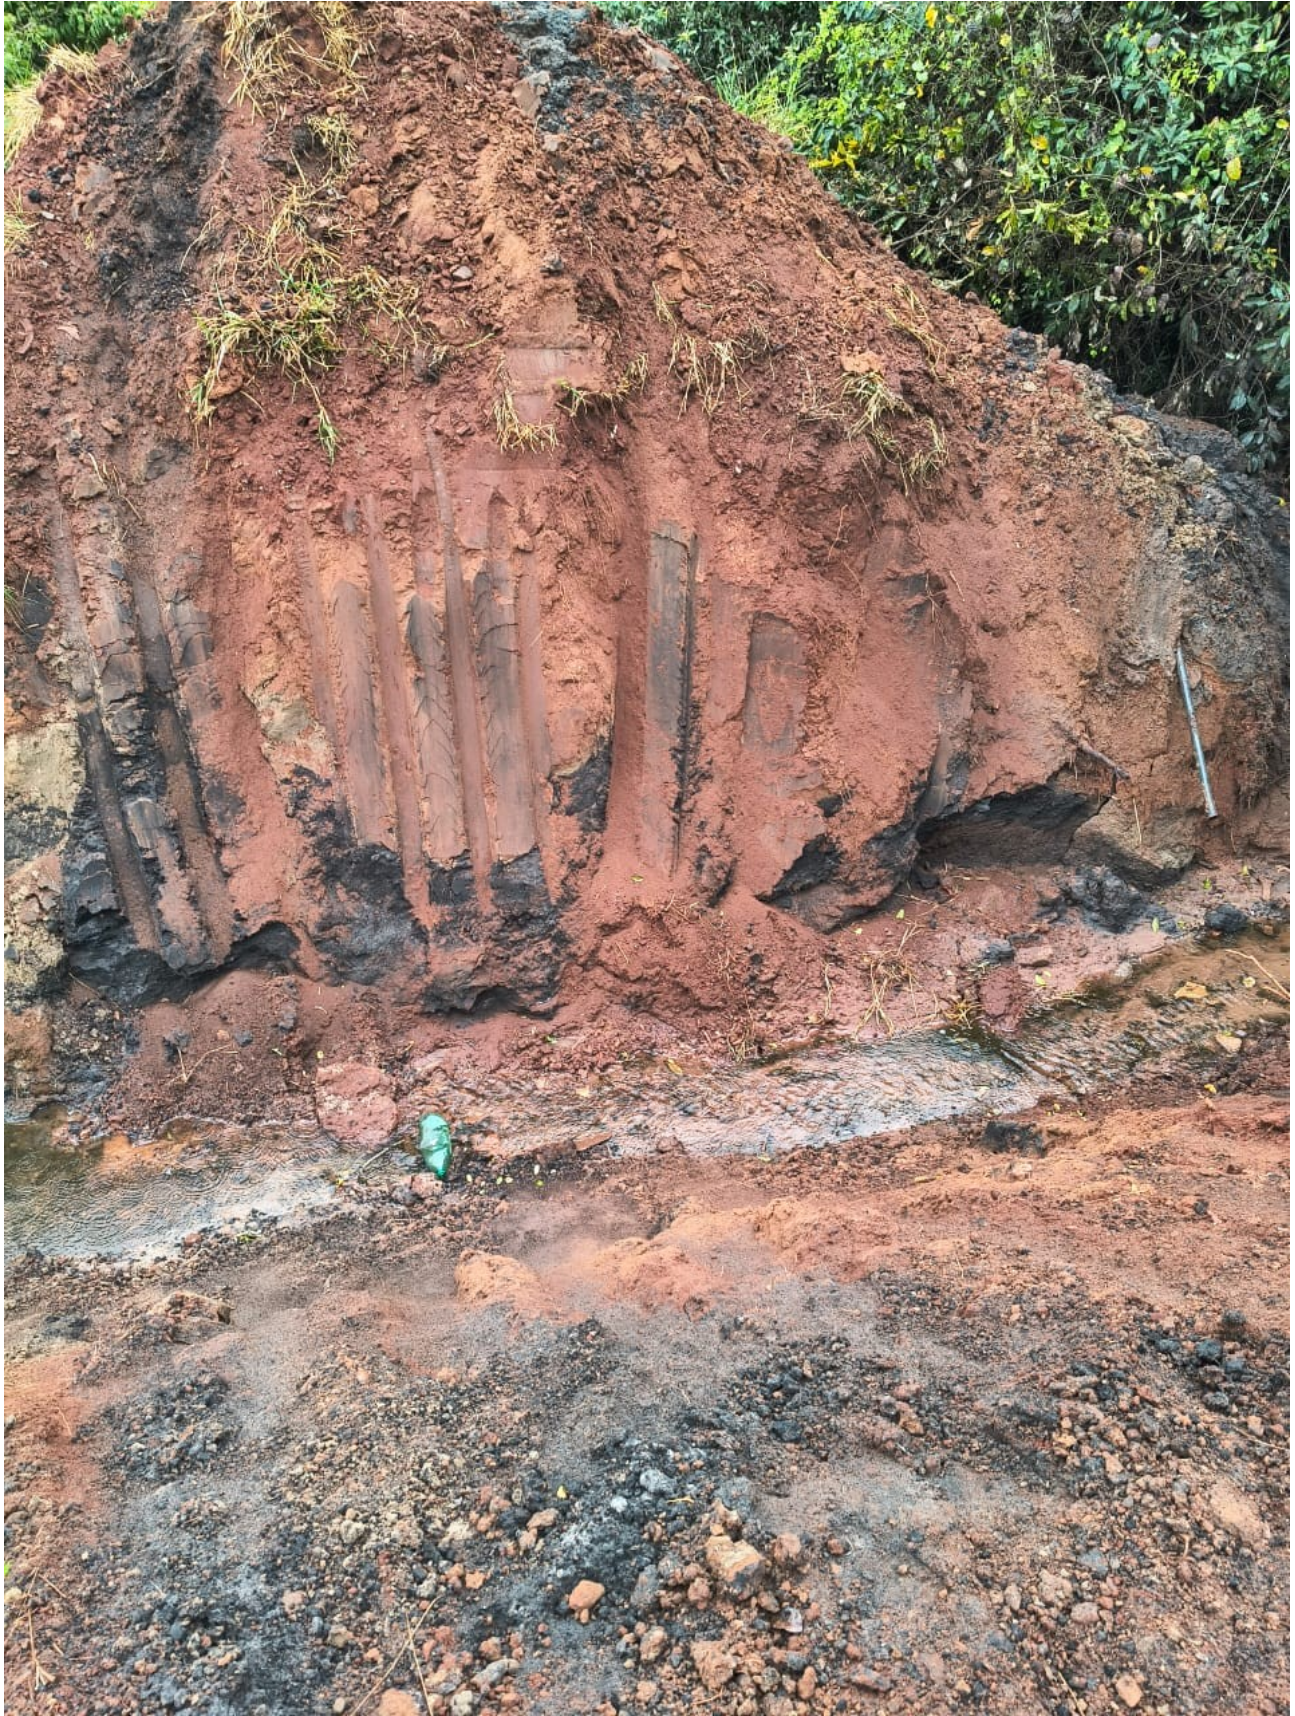
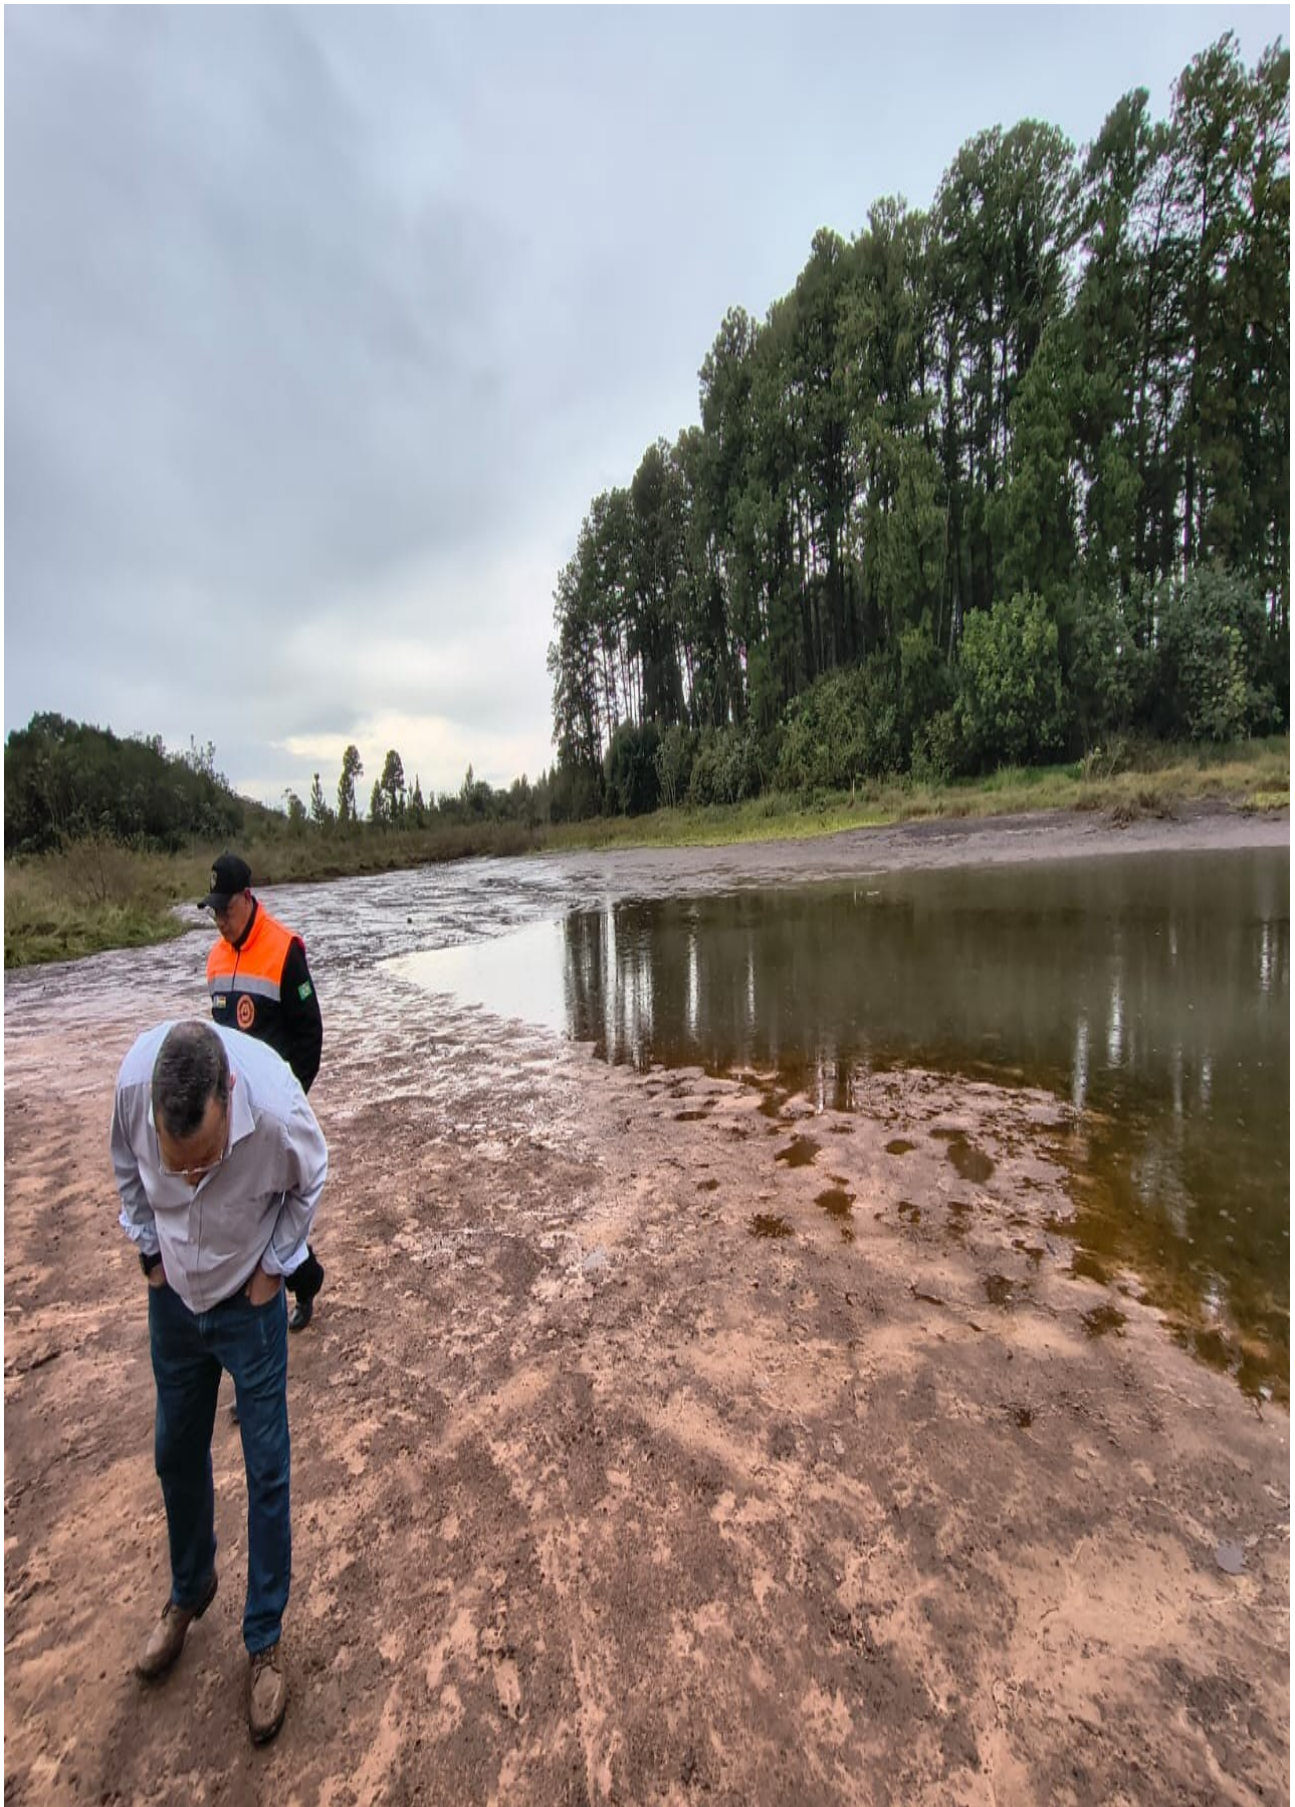
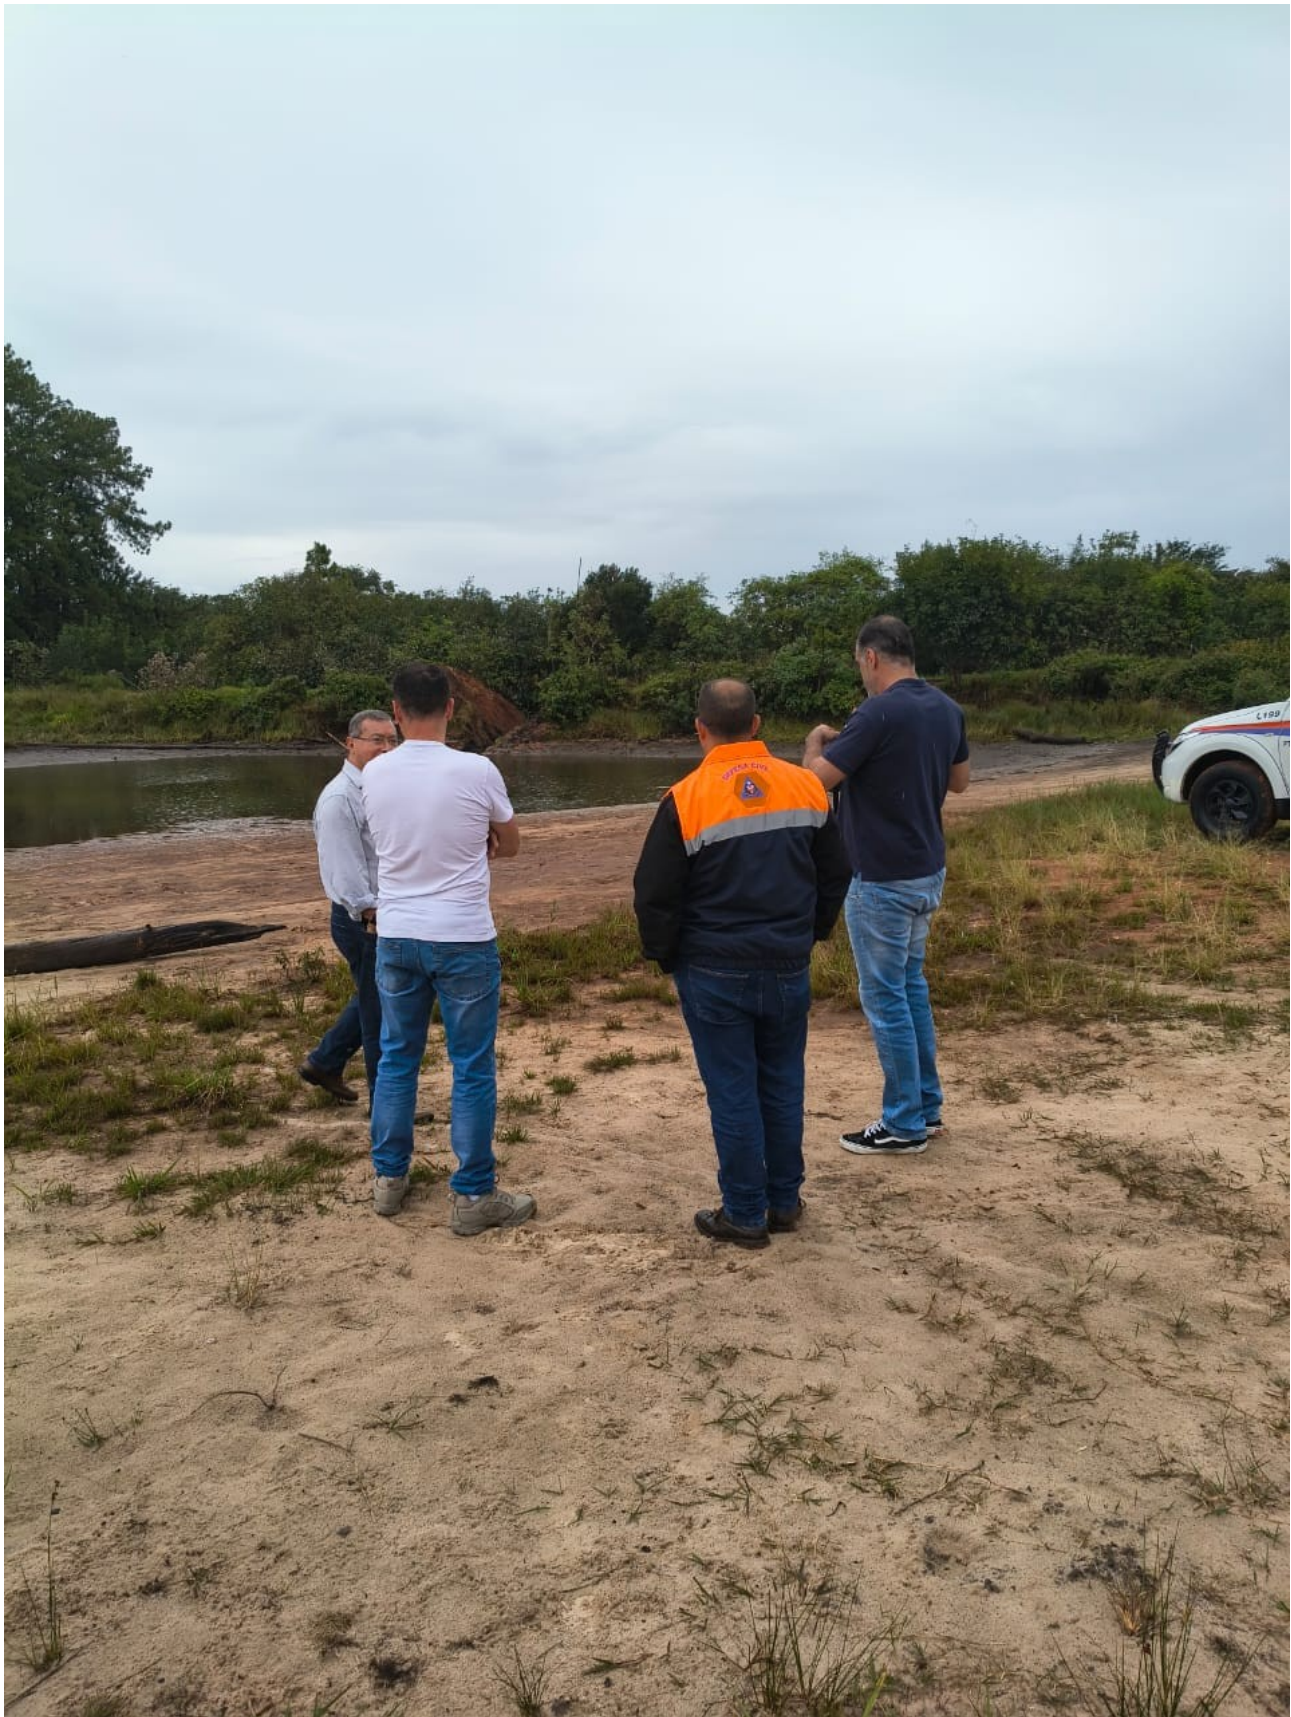
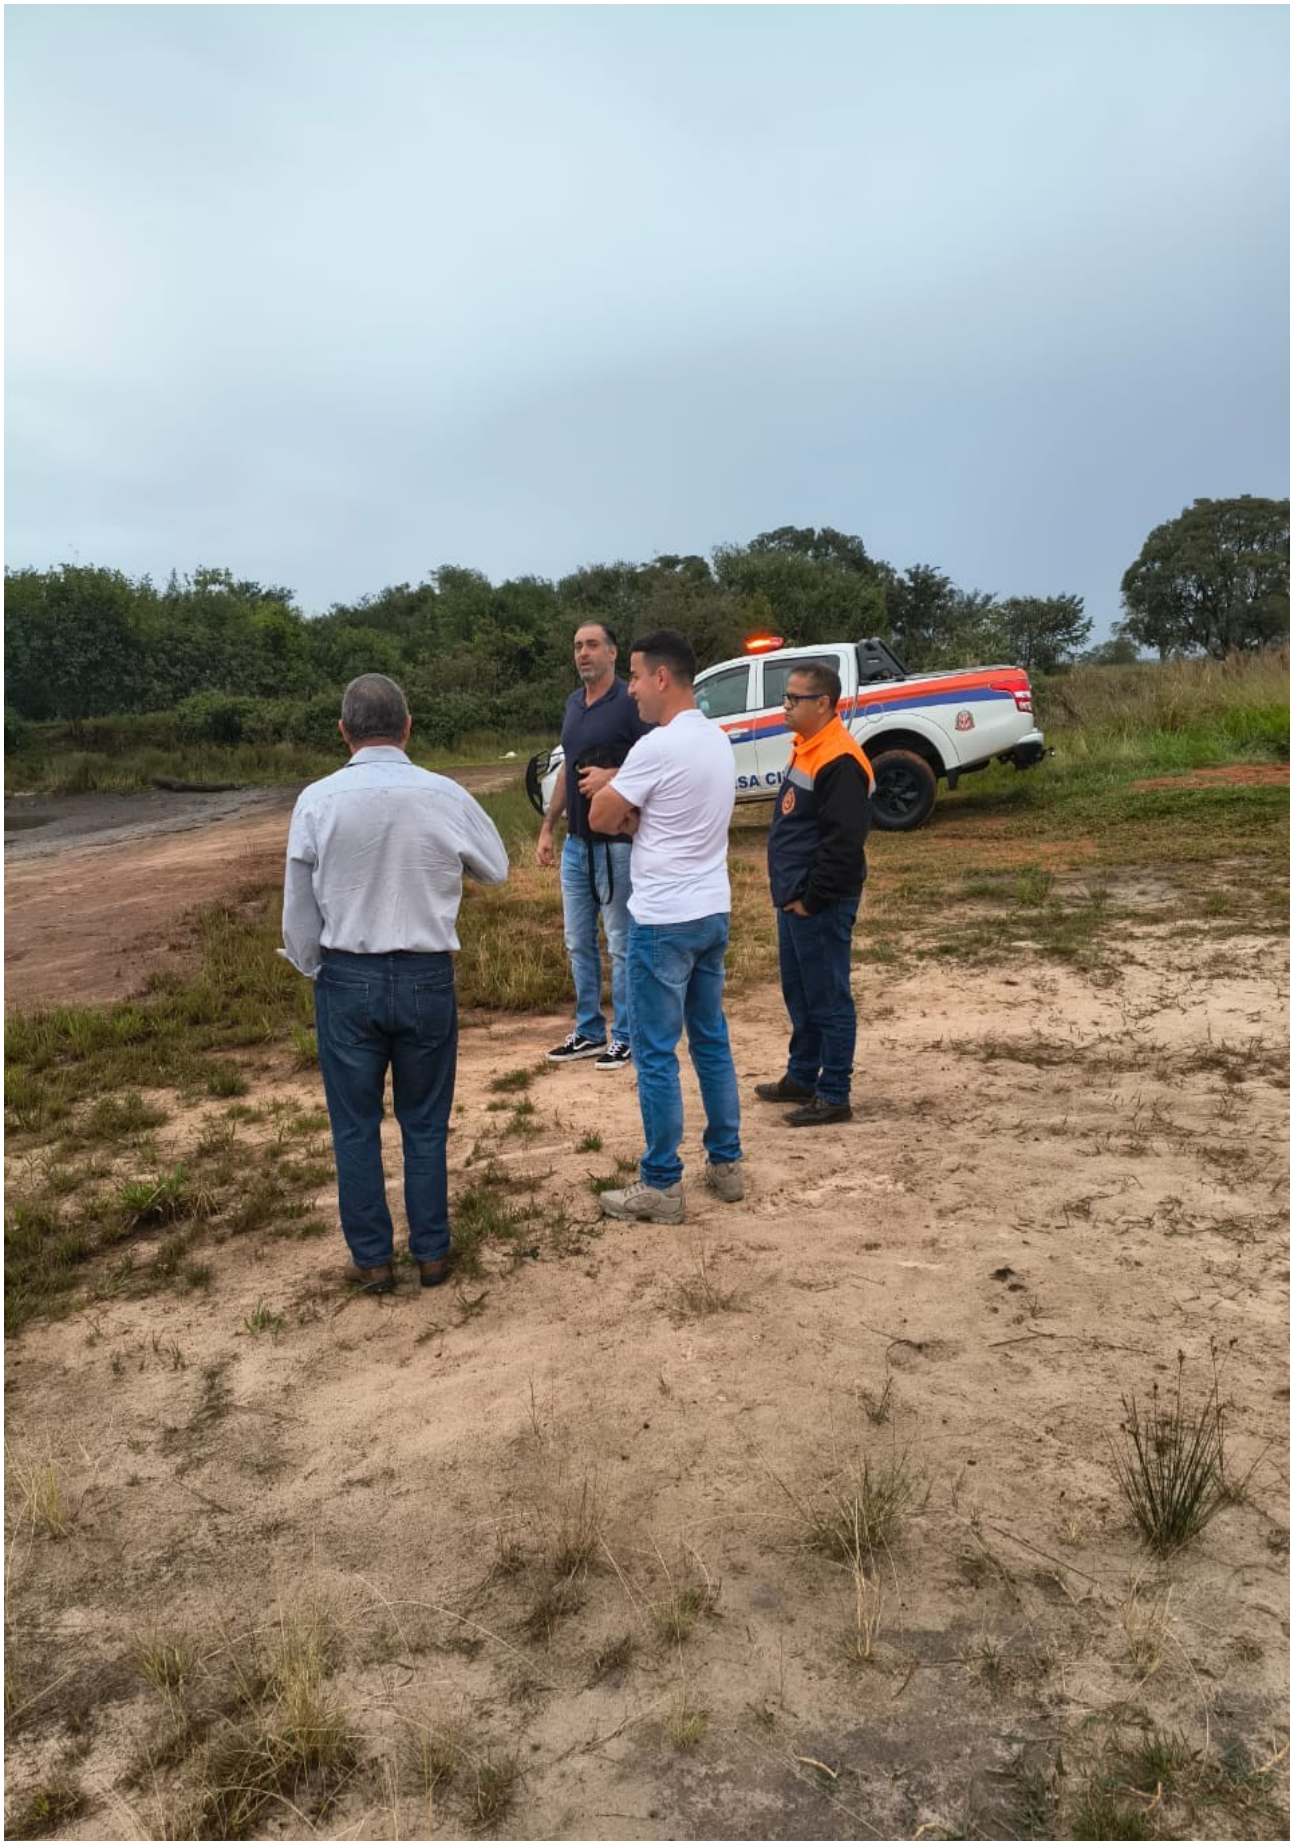
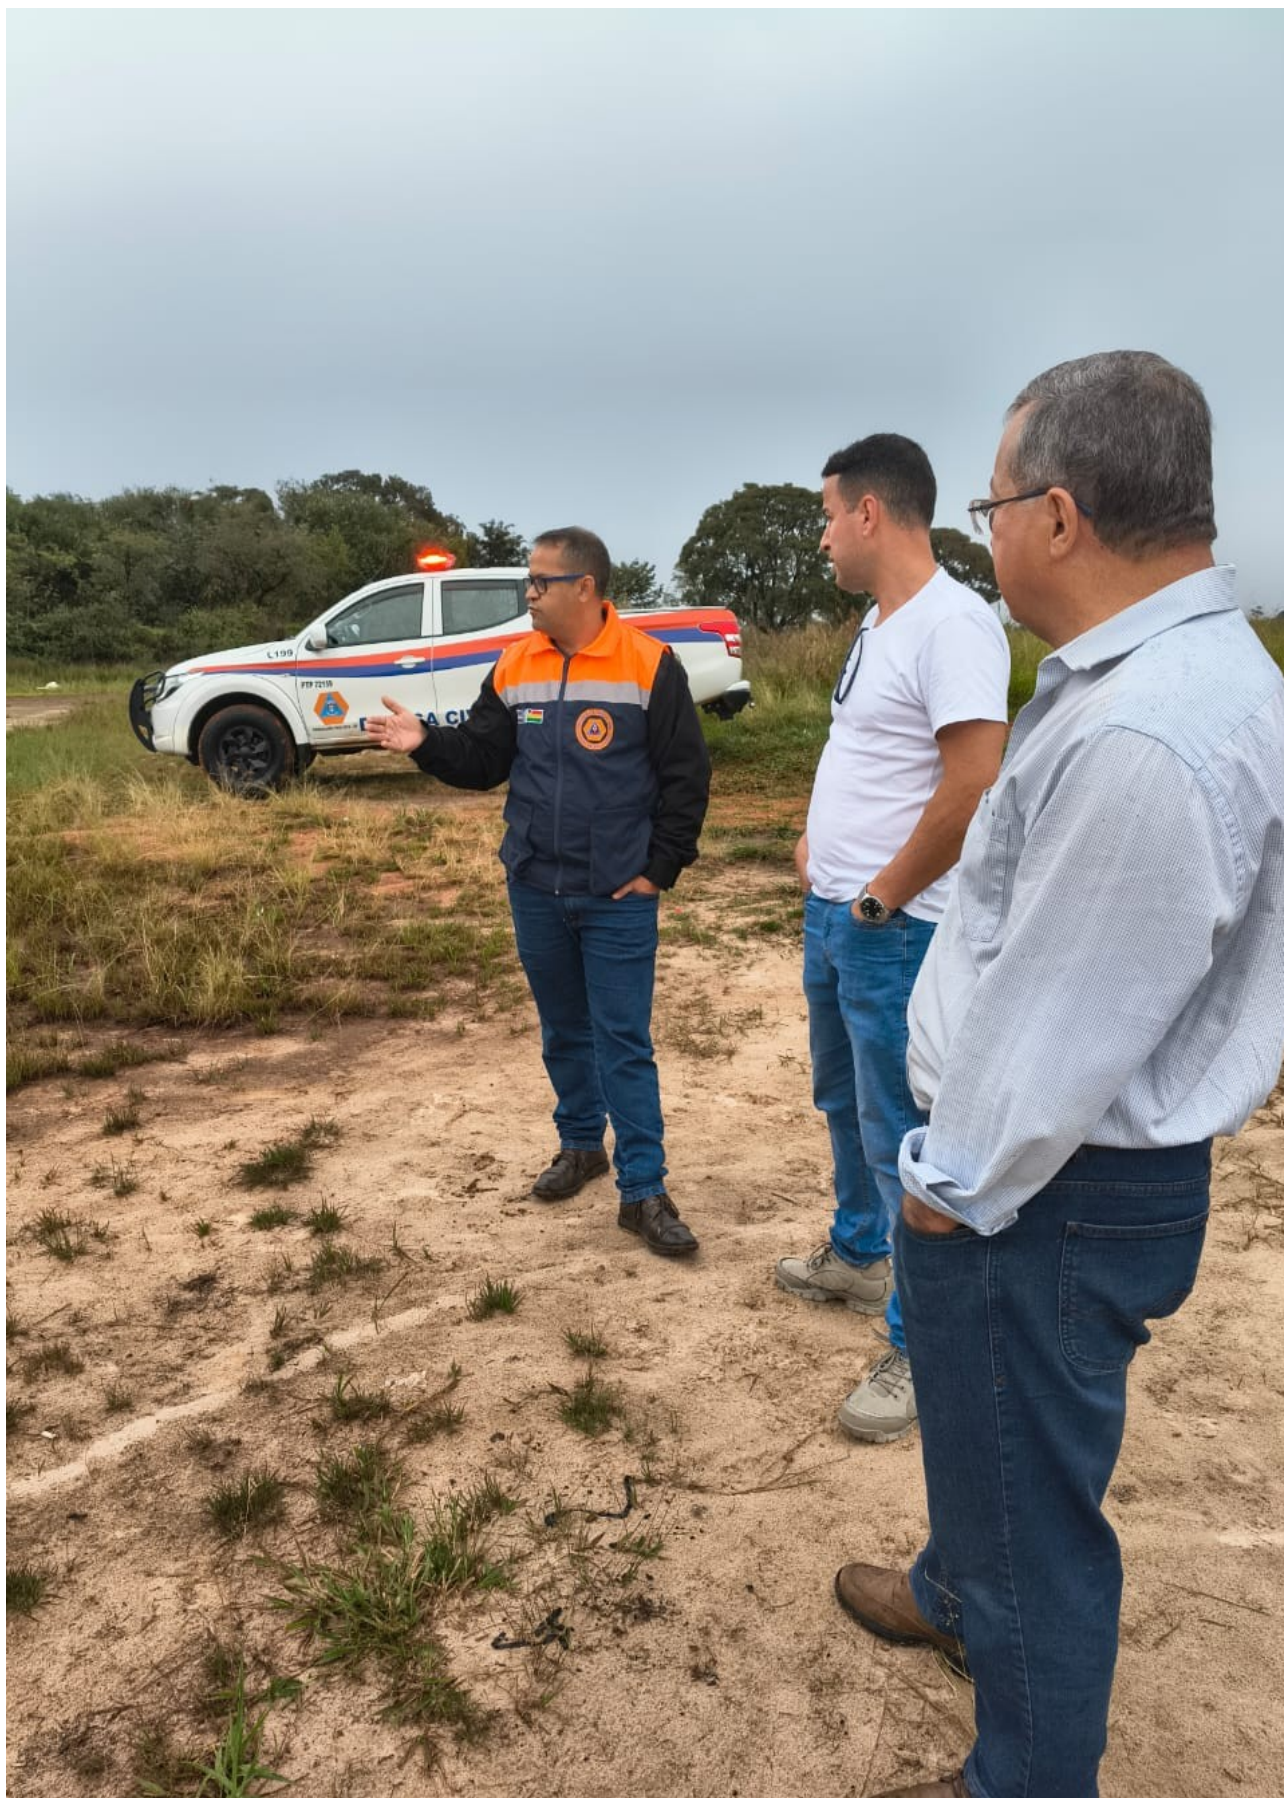
Considerando exclusivamente a inspeção visual realizada no local e os registros fotográficos anexados, **não foram identificados elementos visíveis suficientes para caracterizar a ocorrência de dano ambiental significativo decorrente da abertura do represamento.**

Apesar dos sinais de movimentação de solo, **não foram constatadas, na avaliação visual realizada, evidências suficientes para caracterizar dano ambiental significativo decorrente da abertura do represamento.**

Diante do que foi observado, **não foram identificados, no momento da vistoria, elementos visuais que permitam caracterizar a ocorrência de dano ambiental significativo decorrente da abertura do antigo represamento**, embora tenha sido constatada intervenção humana e a existência de processo erosivo localizado, recomendando-se o monitoramento da área.
