# PREFEITURA MUNICIPAL DA ESTÂNCIA TURÍSTICA DE PARAGUAÇU PAULISTA

## Resposta do Executivo 129/2026

Assunto: **Requerimento nº 139/2026-SO, de autoria do Vereador Amauri Carlos Caboclo.**

# AUTORIZAÇÃO PARA CORTE DE ÁRVORE EM ÁREA PÚBLICA

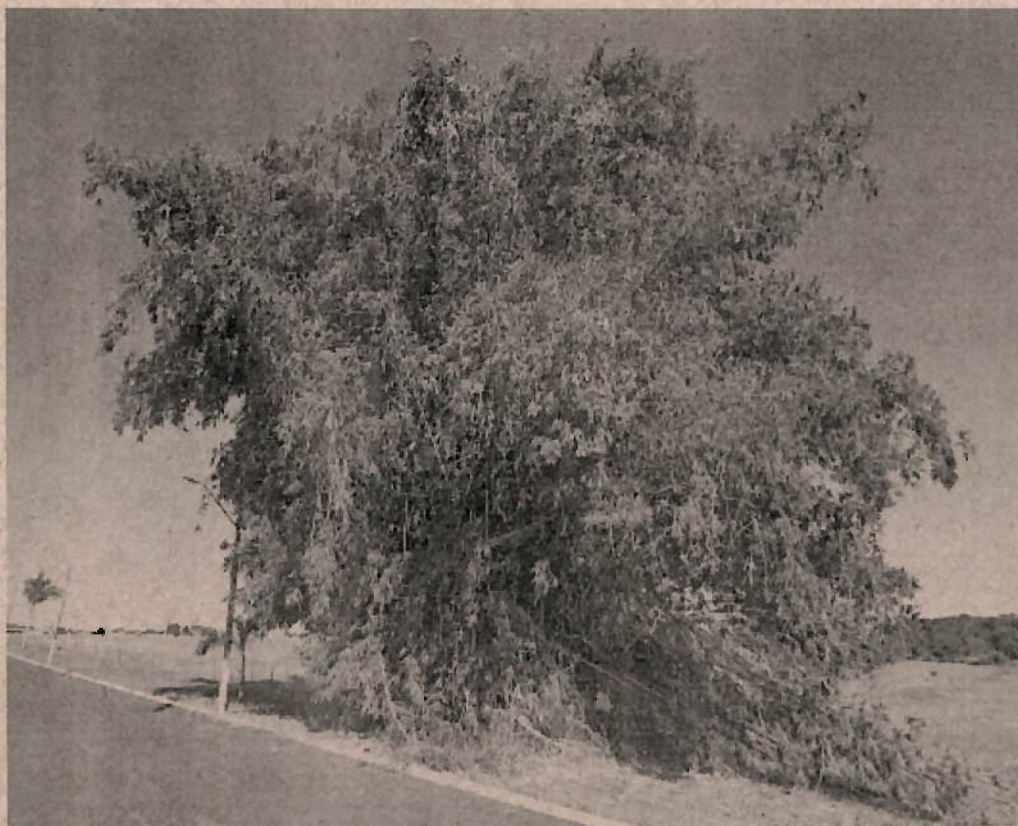
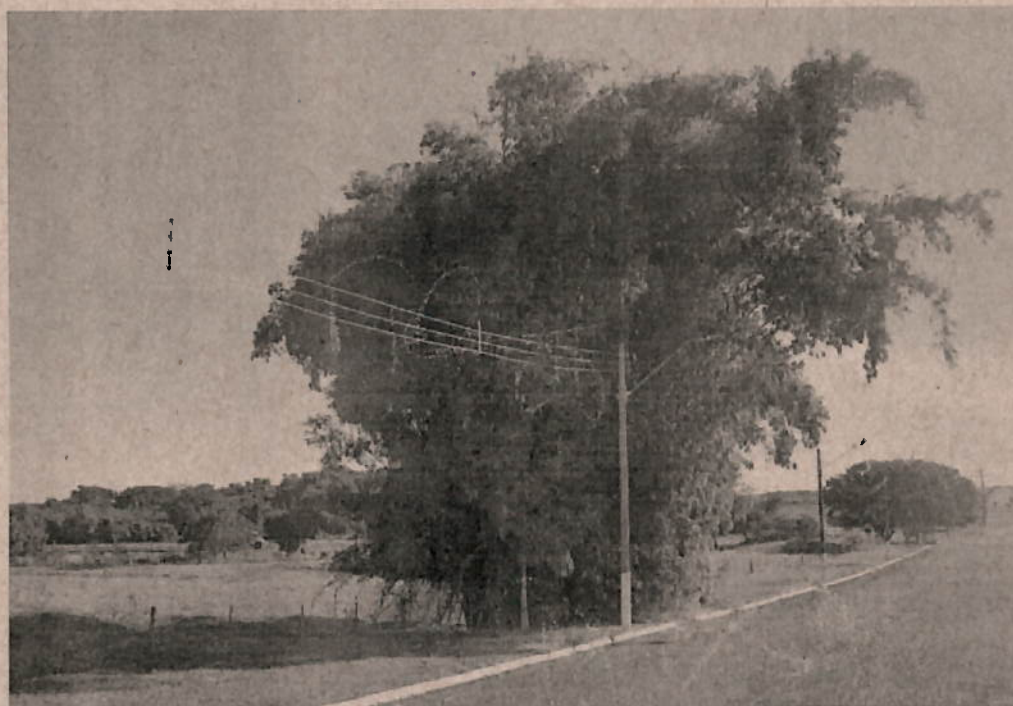
## RELATÓRIO FOTOGRÁFICO

Durante a vistoria foram constatados no local, diversos colmos tombados, muitos apresentando rachaduras estruturais. A altura da moita já inicia o comprometimento com a fiação e iluminação pública instalada na lateral.

Portanto, **autorizamos a supressão da moita de bambu** localizada na Av. Hissagy Marubayashi. Integram a presente análise cópia do Projeto Técnico aprovado para a implantação da ciclofaixa.
